La importancia de la restauración en la investigación arqueológica: intervención y estudio de cinco placas de hueso y marfil procedentes de la estancia 100 del túmulo tartésico de “Casas del Turuñuelo” (Guareña, Badajoz)*

Ana María Herranz Redondo,
Esther Rodríguez González,
Sebastián Celestino Pérez

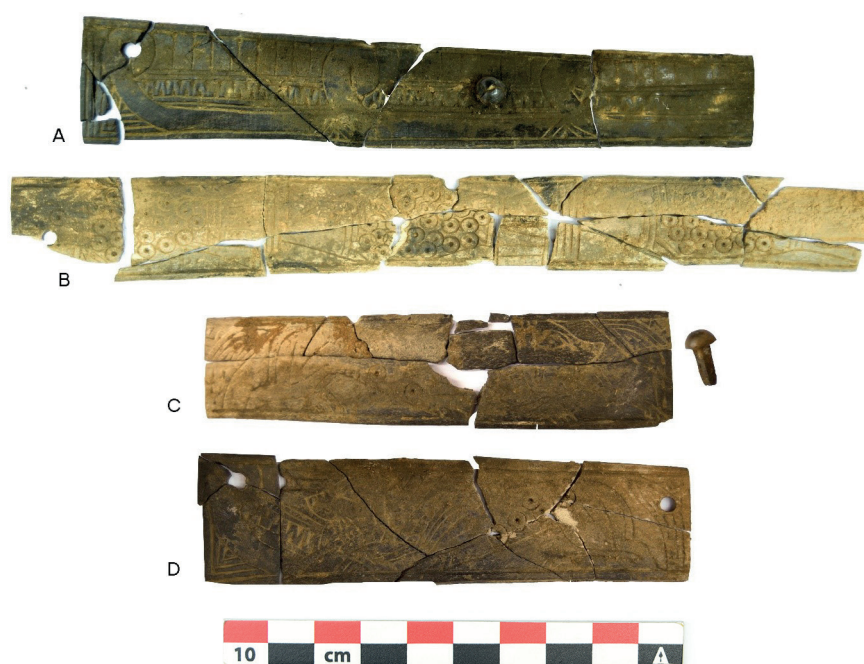
Imagen 6. Estado inicial de placa UE 150. (Montaje: Ana M. Herranz. ©Construyendo Tarteso)

La placa perteneciente a la UE 150, conserva unas dimensiones de 8,7cm x 2,1cm x 0,2cm y fue documentada en diecinueve fragmentos (Imagen 6). A partir de su examen bajo el binocular se pudo establecer una diferenciación clara con respecto a las placas de la caja anterior: está tallada y decorada en marfil y presentaba una dureza y alta resistencia mecánica como consecuencia de la exposición de toda la placa a altas temperaturas, así como un extraordinario trabajo en bajorrelieve, técnica mediante la cual parece representarse un bóvido. A pesar de aparecer fragmentada y con pérdidas matéricas, la placa conservaba en algunos de sus fragmentos un fino hilo de oro en proceso de desprendimiento, correspondiente al marco inciso que enmarca la decoración.

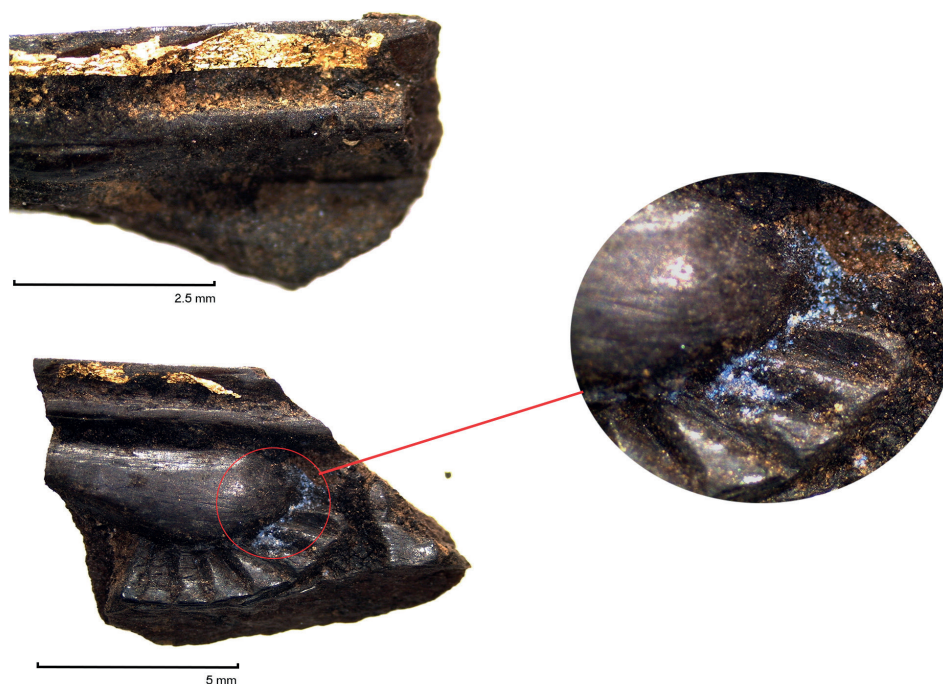
La observación bajo el binocular también permitió diferenciar del resto de depósitos terrosos una zona con un llamativo cúmulo de gránulos o pequeñas partículas de color azul intenso, hecho que nos hizo sospechar que se tratara de restos de pigmento aún conservados, aunque poco adheridos a la superficie y, por lo tanto, con riesgo de pérdida, por lo que el fragmento que contenía estas partículas fue apartado y conservado para un futuro análisis (Imagen 7). En cuanto al reverso, algunos de los fragmentos presentaban varios signos, uno grande cruciforme y varios triangulares elaborados con una mayor profundidad.

Imagen 7. Fotografía de detalle de los restos de oro (8x) y las partículas azules (16x) presentes en la placa UE 150. (Montaje: Ana M. Herranz. ©Construyendo Tarteso)

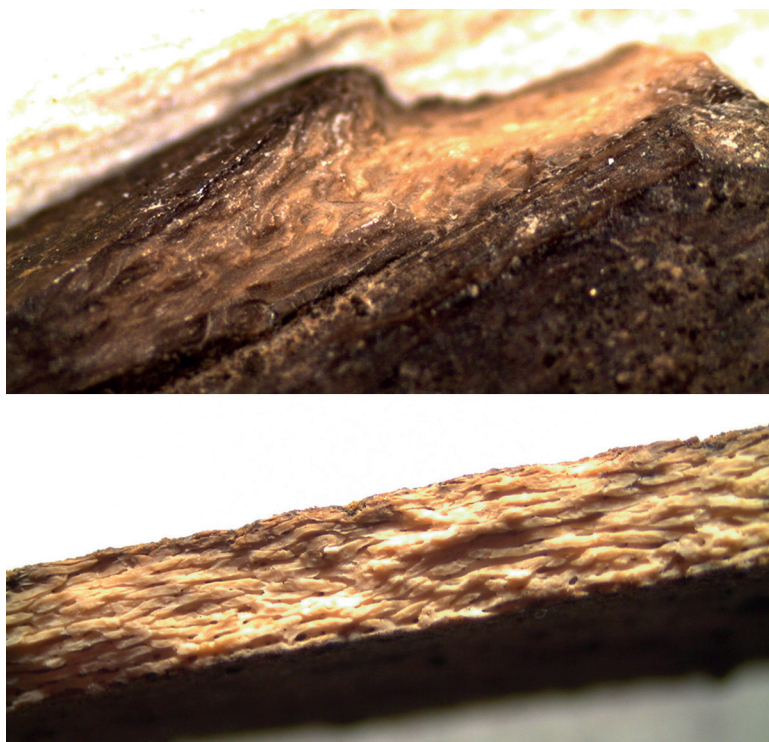
Imagen 8. Fotografía de detalle en la que se aprecian las diferencias entre una sección de marfil, correspondiente a la placa norte (16x) y otra de hueso de la placa este (12x). (Montaje: Ana M. Herranz. ©Construyendo Tarteso)

Tres de ellas (sur, este y oeste) se han trabajado sobre parte de hueso cortical y presentan una estructura laminada en su superficie externa con celosías de espacios esponjosos en su núcleo, siendo visible la presencia de canales de Havers en las secciones. La placa de marfil (norte), presenta una superficie y estructura densa y compacta, en la que se destacan las microláminas que forman la dentina y líneas de Schreger.

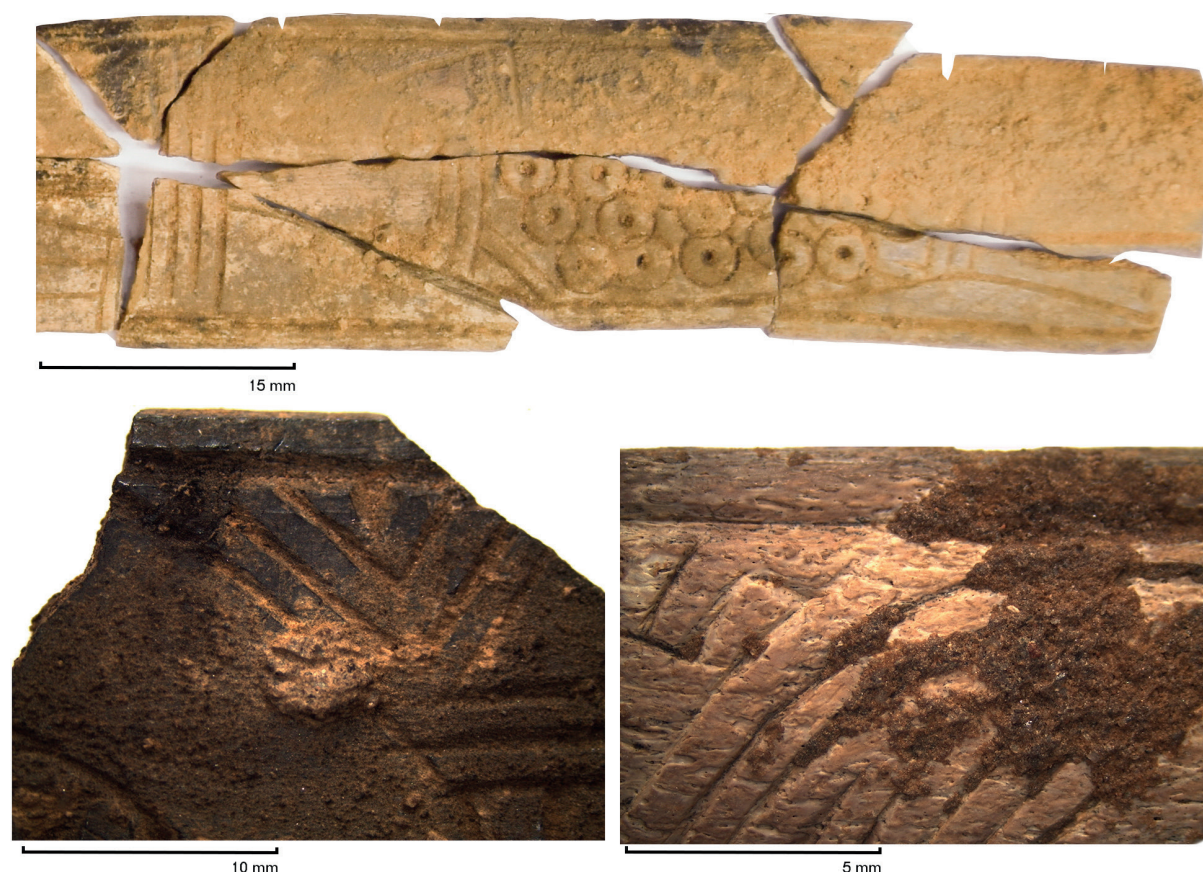
iconografía aunque sí un cierto velado, y tierras carbonatadas muy densas de color marrón oscuro, mezcladas con restos de carbones y granos de sílice, con una adhesión media al soporte que sí interferían en su lectura. Sobre todas ellas se han testado diferentes disolventes⁴ siendo el alcohol, combinado con la limpieza mecánica, el más efectivo para debilitar las fuerzas cohesivas presentes en las tierras concrecionadas, especialmente en el caso de las más gruesas.

Imagen 9. Fotografías de detalle en las que se aprecia la diferente dureza, adhesión y distribución de carbonatos en placas sur (detalle del general en escala.), norte (8x) y este (8x). (Montaje: Ana M. Herranz. ©Construyendo Tarteso)

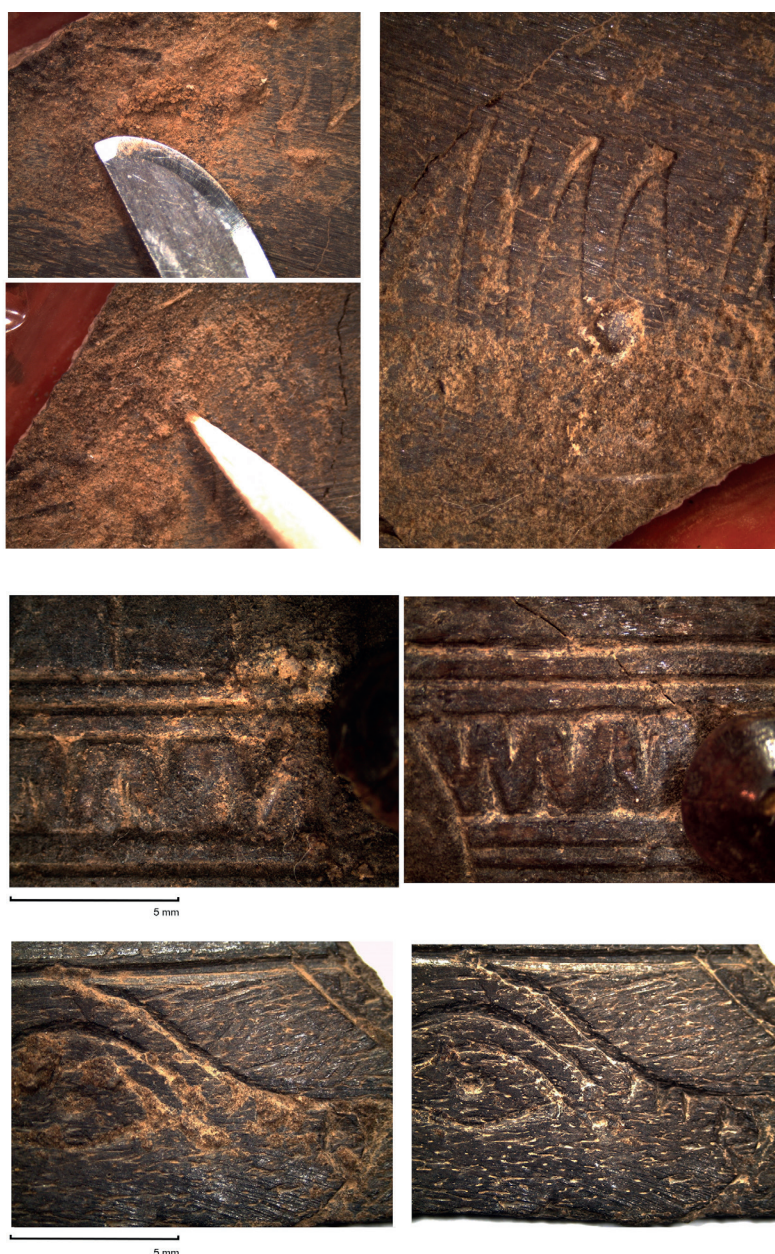
Imagen 11. Fotografía de detalle en la que puede apreciarse la aparición de algunos rasgos ocultos de la iconografía bajo las concreciones tras su limpieza (placas norte y este, 10x). (Montaje: Ana M. Herranz. ©Construyendo Tarteso)

El tratamiento de limpieza mecánica y química se ha llevado a cabo fragmento a fragmento bajo binocular y ha consistido en la retirada de las tierras y concreciones anteriormente mencionadas, tanto en la superficie como en el interior de las incisiones decorativas.

Imagen 10. Fotografía de detalle de los trabajos de rebaje de los carbonatos, empleando para ello bisturí y su posterior eliminación con palo de naranjo. Se trata de los trabajos realizados sobre las marcas de zigzag presentes en el reverso de la placa norte (8x). (Montaje: Ana M. Herranz. ©Construyendo Tarteso)

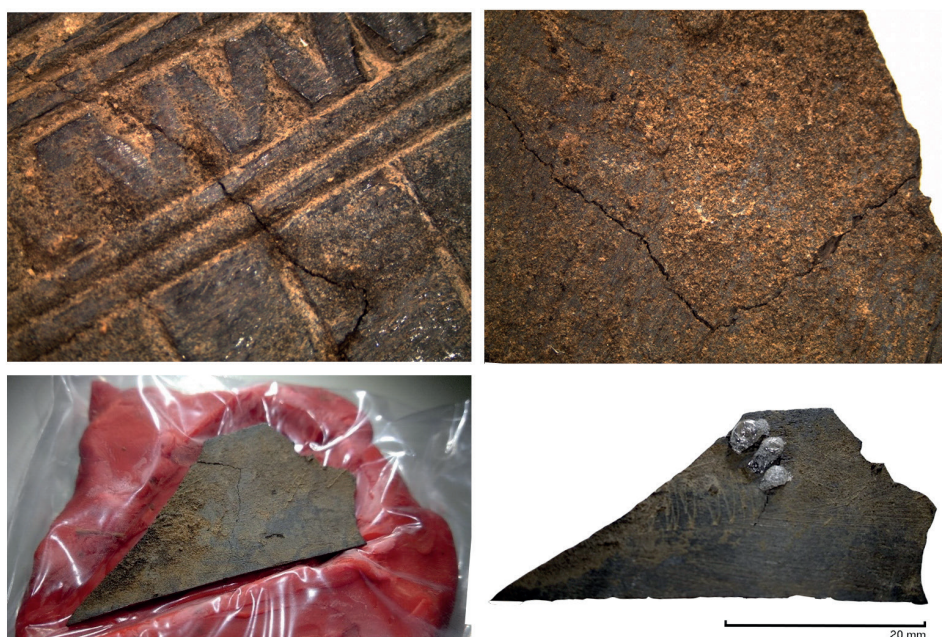
Imagen 12. Fotografía de detalle de la grieta presente en el anverso y el reverso (10x) de la placa de marfil. En la parte inferior de la imagen se muestra la cama amortiguadora fabricada para la conservación del fragmento e imagen de la limpieza tras aplicar grapas de refuerzo transversales a la grieta. (Montaje: Ana M. Herranz. ©Construyendo Tarteso)

Cabe mencionar las consolidaciones anteriores a la limpieza realizadas con *Paraloid B72*® al 3% en acetona (previa humectación con este disolvente para facilitar la penetración del consolidante) en el caso de los fragmentos de placas de hueso que presentaban material disgregado tanto en bordes como en superficie debido a fragmentaciones y descamaciones, las cuales dejaban expuestas las zonas internas del hueso esponjoso. Igualmente, se ha procedido a realizar un refuerzo estructural temporal sobre el reverso de un fragmento de la placa norte de marfil, el cual presentaba una gran grieta con riesgo de fractura, la cual fue “cosida” con tres grapas transversales de resina acrílica *Paraloid B72*® en acetona al 40% para llevar a cabo una limpieza segura, efectuada sobre una cama de plastilina cubierta con film y adaptada a la curvatura de ese fragmento para disminuir las fuerzas y presión generadas en la limpieza con el palo de naranjo (Imagen 12)⁵.

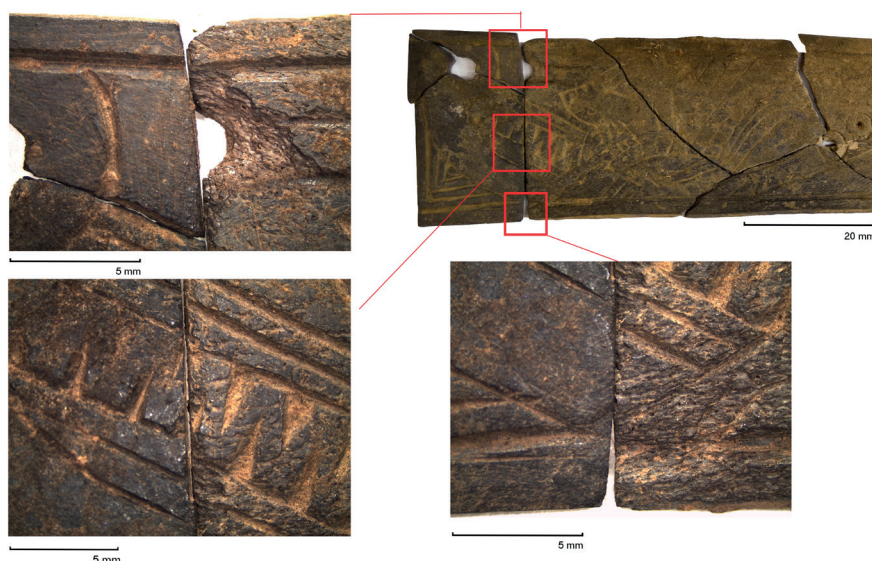
Cabe destacar la particularidad que se observó en el extremo derecho de la placa oeste, más combustionado, formado por tres fragmentos y orificio para remache. Si bien el deterioro sufrido por elevadas temperaturas y presión del sedimento en el marco arqueológico pueden llegar a afectar de forma independiente la curvatura de cada fragmento, en este caso se percibe una correspondencia de este grupo, formado por estos tres fragmentos que forman el extremo, que difiere mucho a los inmediatamente próximos. La escasa correspondencia de curvatura de la sección entre éstos y los adyacentes, hace pensar que, en primer lugar, la placa se hubiera fracturado en el momento de hacer un primer agujero en ese extremo para el remache, tras lo cual ambos planos se habrían lijado y pulimentado para su unión, pues las secciones presentan un plano tan rectilíneo que no corresponde al patrón de fragmentación natural. En este caso, estaríamos ante un error técnico bastante considerable cuya solución habría sido la reparación o el reaprovechamiento de la materia prima. Asimismo, se observa que el extremo izquierdo es sensiblemente más grande que el resto de la placa (Imagen 13).

Imagen 13. Fotografía de detalle de la placa oeste donde se observa el patrón de fractura no natural: descamación que causó el agujero fallido que creó la ruptura (arriba) y plano de fractura rectilíneo entre las dos partes que indica lijado para posterior unión (abajo). (Montaje: Ana M. Herranz. ©Construyendo Tarteso)

Con el objetivo de respetar esta particularidad tecnológica, se ha decidido no adherir el grupo 1 a la otra parte de la placa, formada por la adhesión de los grupos 2 y 3, puesto que en origen estarían unidos tan sólo por contacto físico, manteniéndose la totalidad de la placa fija a la pared de la caja mediante la acción de sendos remaches en los extremos, cuya existencia atestiguan los orificios (Imagen 14).

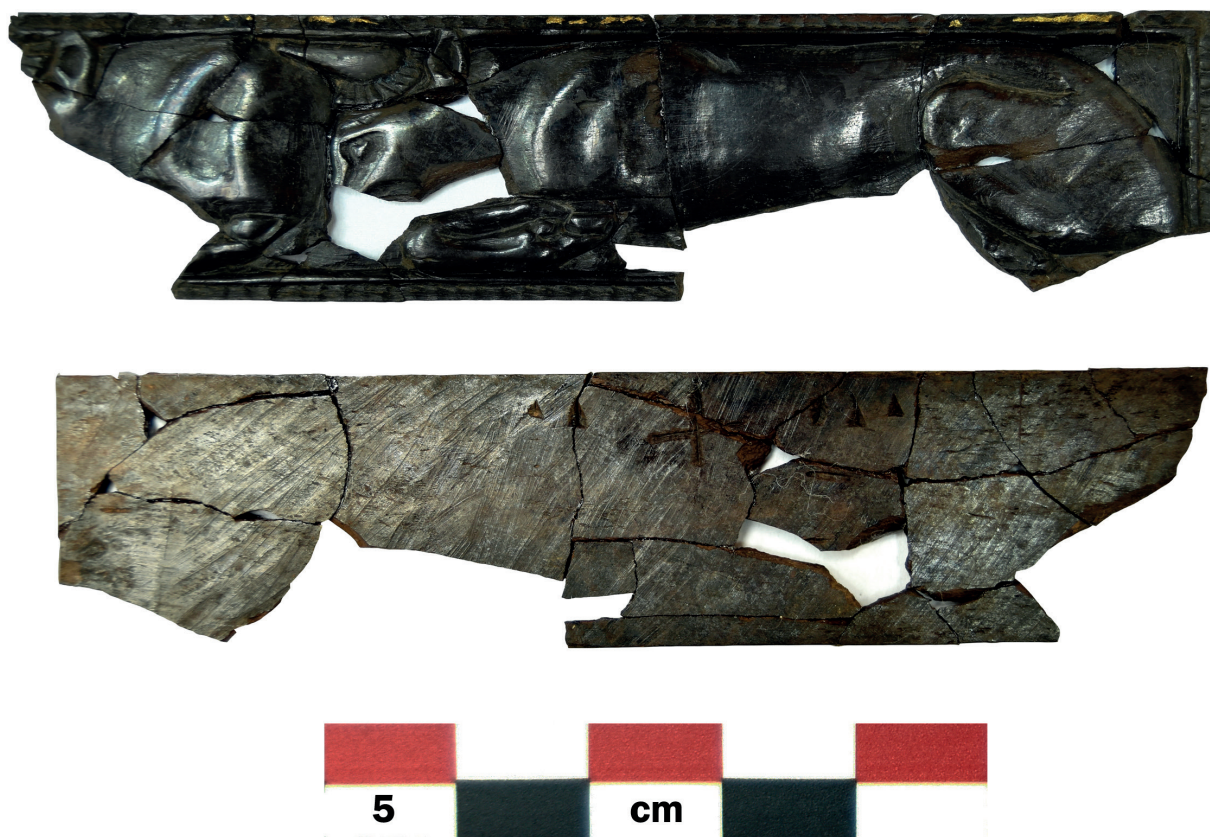
La falta volumétrica en su extremo derecho impide estimar una longitud aproximada, si bien se observa que el motivo figurativo tiene continuidad hacia ese extremo, apareciendo los cuartos delanteros y oreja de un segundo bóvido, que parece representarse en perspectiva, detrás del primero, del cual se ha perdido la parte del morro y de los cuartos traseros junto a la parte inferior o borde de la plaquita.

Imagen 18. Fotografía de detalle del estado final de placa UE 150. (Montaje: Ana M. Herranz. ©Construyendo Tarteso)

Finalmente, ha sido introducida en un embalaje con etiqueta identificativa, de similares características que el de las anteriores placas, proporcionando al bien cultural una estabilidad ambiental hasta su llegada a la institución (Imagen 18).

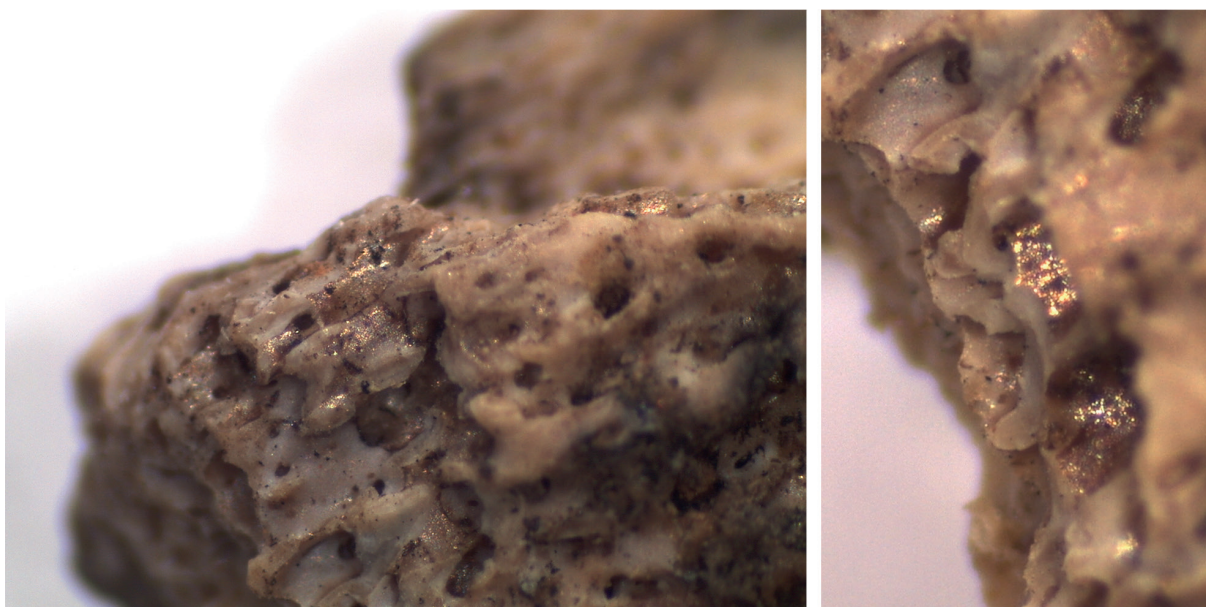
- Posibles restos de oro fundido en placas UE 112: el estudio detallado de cada uno de los fragmentos que componen el conjunto de placas recuperadas sobre el pavimento de la estancia 100 permitió documentar la presencia de depósitos brillantes y dorados insertos en los canales de Havers de las placas este y oeste (Imagen 22). Dichos depósitos presentan una doble lectura, pues bien podrían tratarse tanto de restos de la resina empleada para adherir la placa a la madera, como residuos de oro fundido procedente del anverso

de las placas, pues al igual que en ejemplo de la placa recuperada en la UE 150, el oro podía haberse empleado en la su decoración. Solo futuros análisis nos permitirán determinar la naturaleza de estos depósitos.

Imagen 22. Fotografías de detalle de los depósitos dorados y brillantes documentados en las secciones de la placa oeste (35x). (Montaje: Ana M. Herranz. ©Construyendo Tarteso)
